マンションリニューアルを総合プロデュース

株式会社 ファーマ1級建築士事務所

居住型マンション 2回目大規模修繕

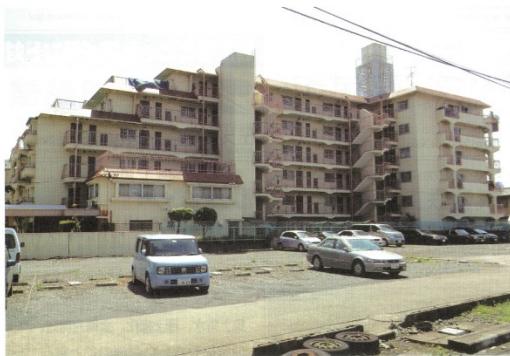
開放型のエントランスにオートドアとオートロック(インターホン連動)を新設し、防犯対策を高めた。エントランスの床仕上げ、スロープ形状を変更しバリアフリー対策を施した。

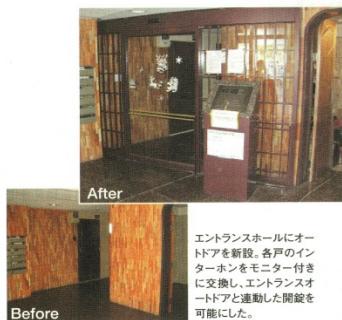
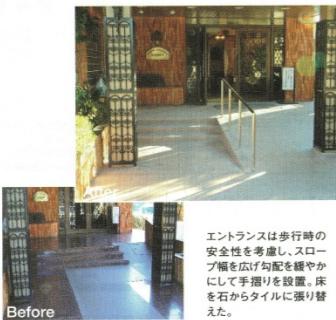
エントランスホールにオートドアを新設。各戸のインターホンをモニター付きに交換し、エントランスオートドアと連動した開錠を可能にした。

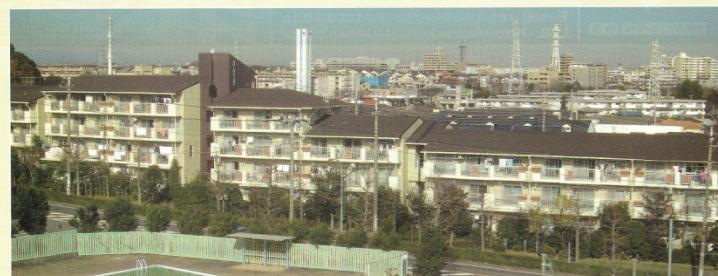
1回目の大規模修繕工事の補修跡が美観を損ねていたため、仕上げに配慮した。階段室の床仕上げ、エクスパンションジョイントを改良し、安全・美観への対応を行った。

剥離やひび割れおよび塗膜の汚染などの劣化が見られた塗装は、特に多目的の大規模修繕時の補修が目立ち実績を積んでいたことから、充分な下地補修を行い、既存の肌に合わせた上で再塗装し全体保護と美観の向上を図った。

過去に漏水が発生していたことや今後の予防保全の考え方から、屋根の不具合部分の補修を行った上で、アスファルトシングル防水をかぶせ工法で全面改修した。

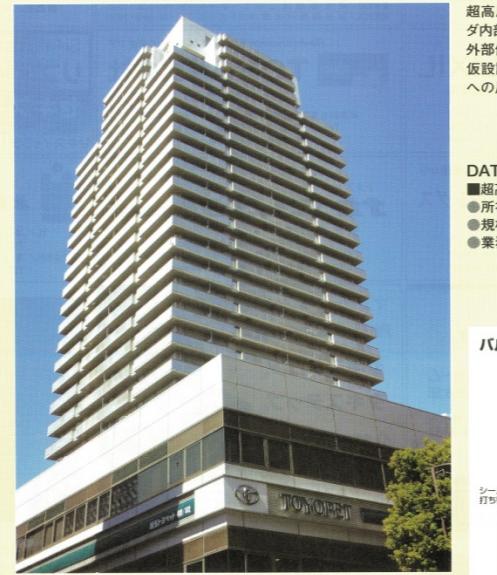
超高層マンションの大規模修繕工事では、内部の作業は隔て板を外して作業を行い、外部ではロングスパンのゴンドラを使用する仮設工事を設計段点で計画し、工期、コストへの反映を図った。

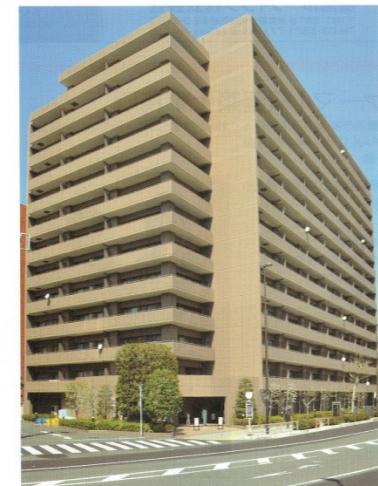
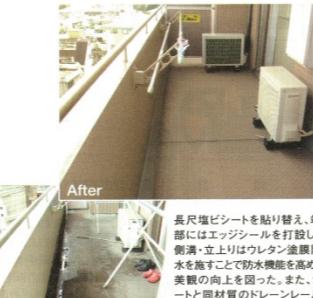
屋根のシート防水を全面的に機械固定のかぶせ工法で再防水。建物に接して機械式駐車場があり、高額の近隣駐車場を借用せずに工事を進めることに配慮して計画した。また、照明器具のLED化等、省エネ対策を取り入れた。

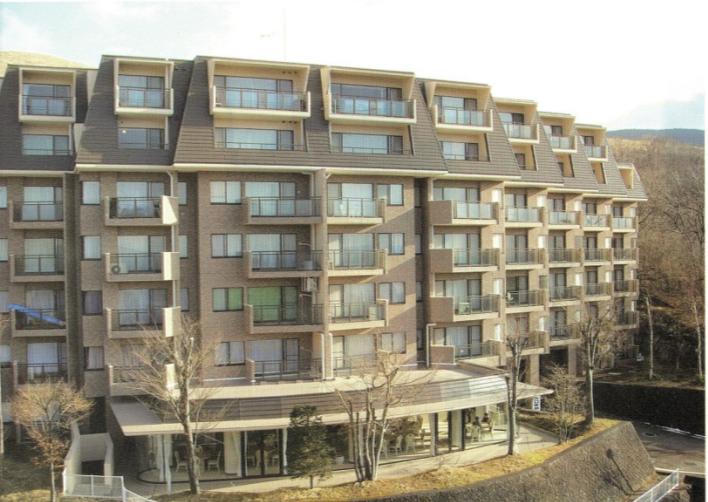
寒冷地特有の、凍結融解による現象が、タイル面、手摺支柱元に出ていたため、仕様に配慮を要した。

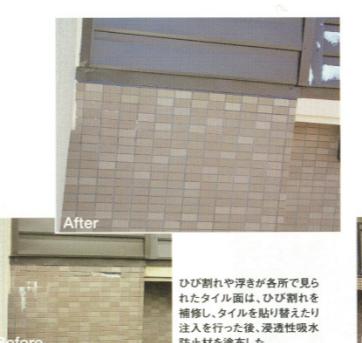
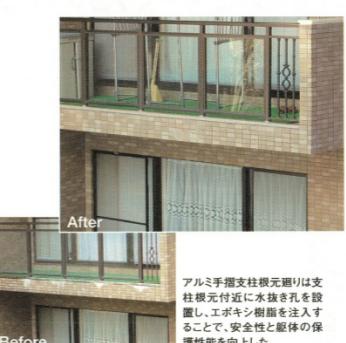
ひび割れや浮きが各所で見られたタイル面は、ひび割れを補修し、タイルを貼り替えたり注入を行った後、透湿性吸水防止材を塗布した。

アルミ付柱支柱元に透湿性吸水防止材を塗布し、エポキシ樹脂を注入することで、安全性と堅牢性を向上した。

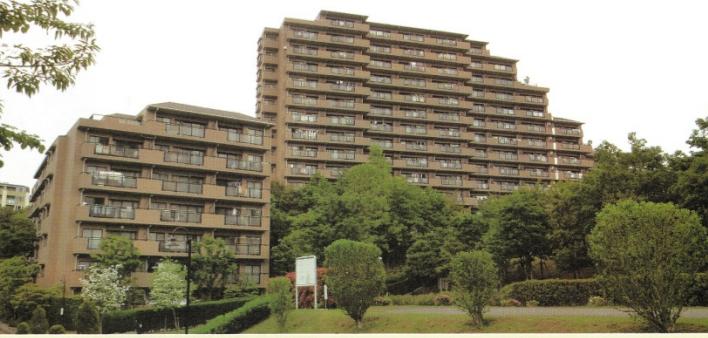
タイル面の爆裂やひび割れ、浮き、塗装面のひび割れ、塗膜表面の劣化や剥離、汚染などさまざまな現象に対応するため、調査診断時から2年後に工事を開始した。

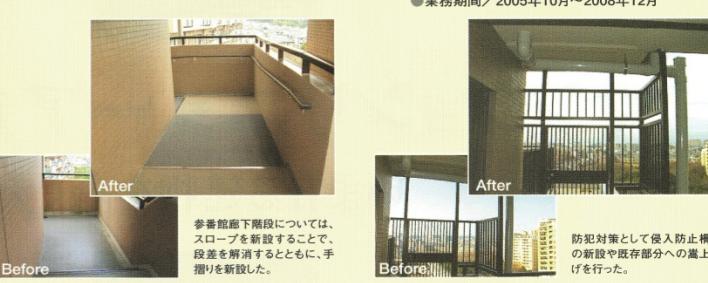
参番館廊下階段については、スロープを新設することで、段差を解消とともに、手摺りを新設した。

防犯対策として侵入防止構の新設や既存部分への嵩上げを行った。

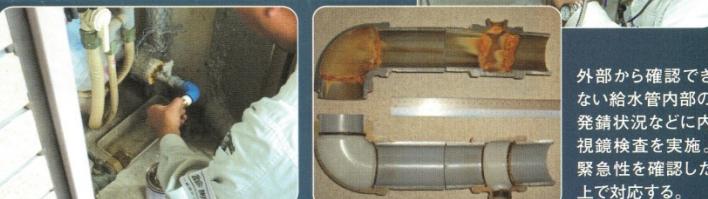
外部から確認できない給水管内部の発錆状況などに内視鏡検査を実施。緊急性を確認した上で対応する。

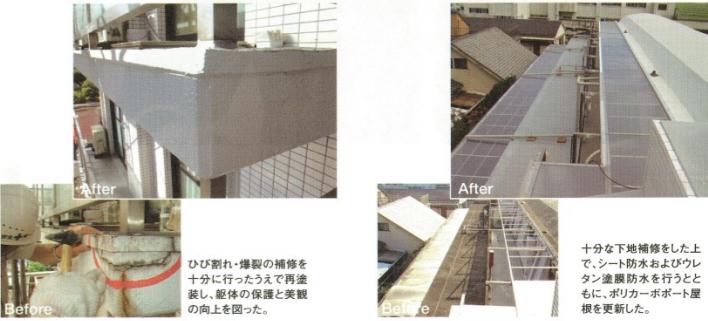
ひび割れ・爆裂の補修を十分に行ったうえで再塗装し、軸体の保護と美観の向上を図った。

十分な下地処理を行った上で、シート防水およびウレタン塗膜防水を行うとともに、ボリカーボート屋根を更新した。
